EMEF. DR. ANTÔNIO PEREIRA BUENO

RELATÓRIO FOTOGRÁFICO

MANUTENÇÃO

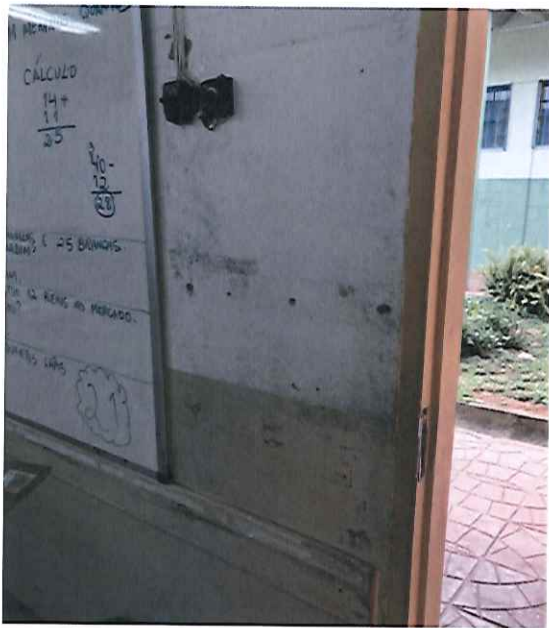
PINTURA ANTES DA MANUTENÇÃO (15/10/2019 - 14:57)

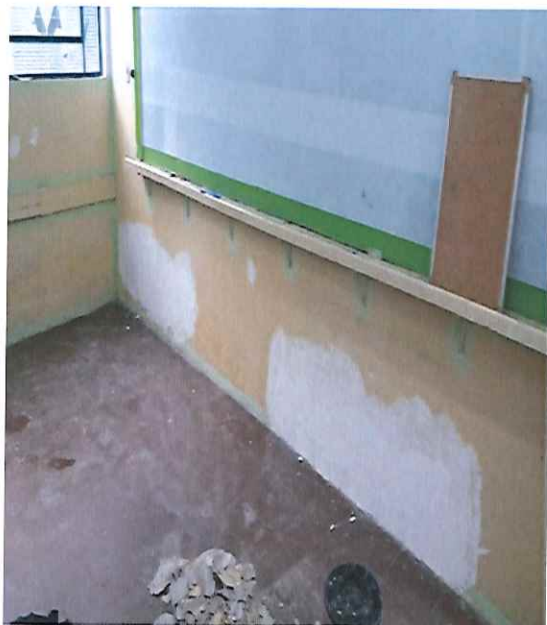
PINTURA DURANTE A MANUTENÇÃO (23/12/2019 - 17:50)

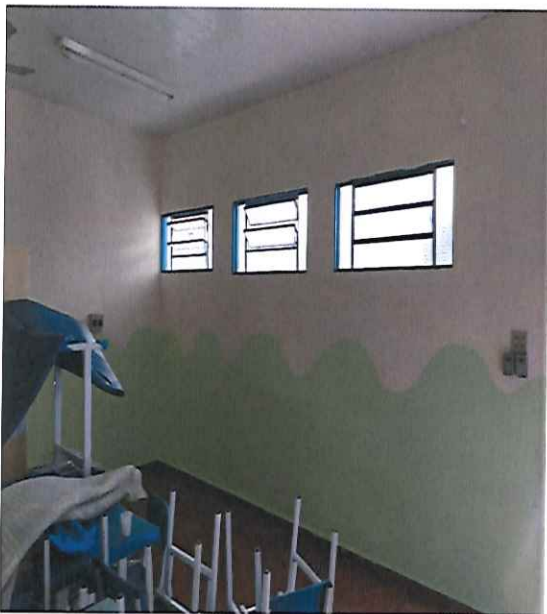
PINTURA APÓS A MANUTENÇÃO (08/01/2020 - 16:40)

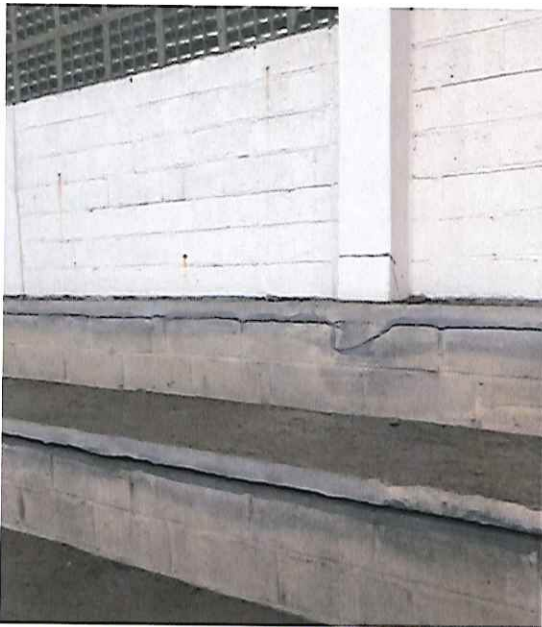
ARQUIBANCADA ANTES DA DEMOLIÇÃO
(15/10/2019 - 15:20)

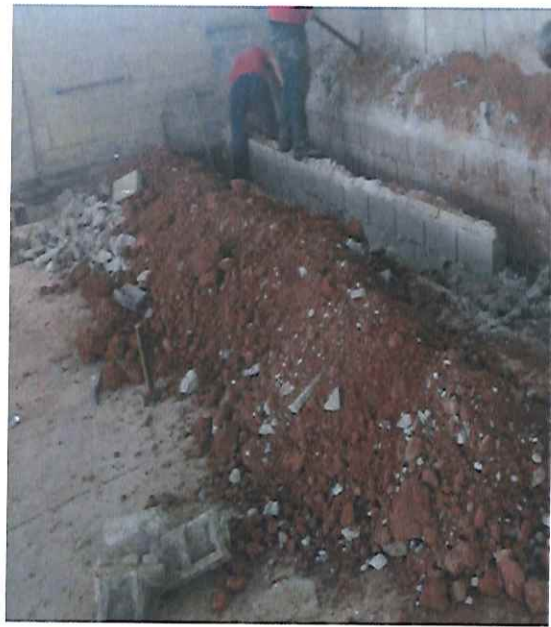
ARQUIBANCADA DURANTE A DEMOLIÇÃO
(10/12/2019 - 16:51)

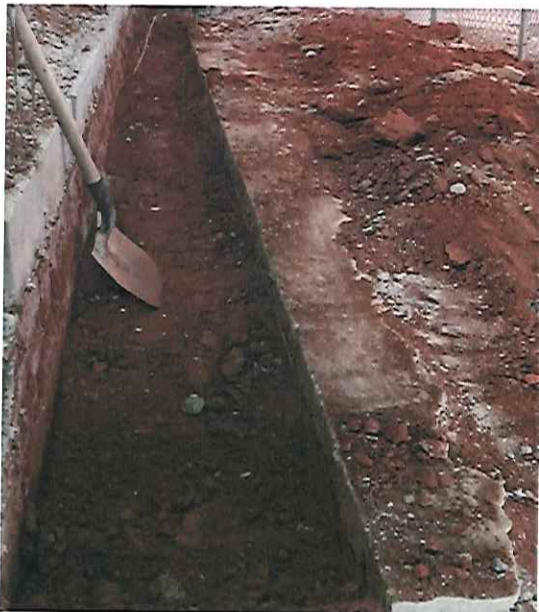
ARQUIBANCADA APÓS DEMOLIÇÃO (16/12/2019 -
09:19)

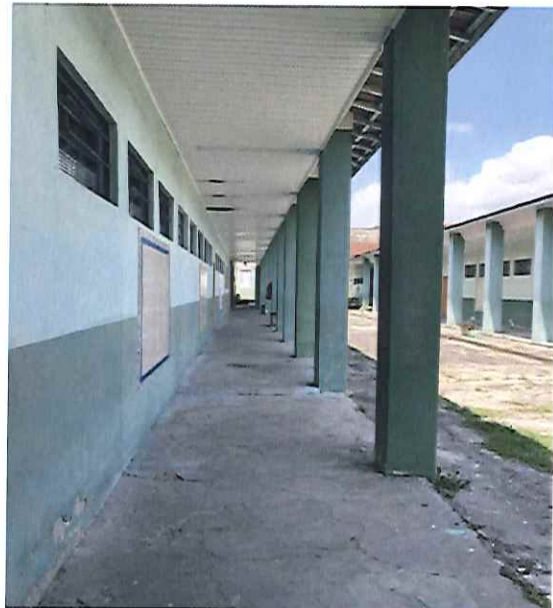
PISO DE CONCRETO ANTES DA MANUTENÇÃO
(15/10/2019 - 16:40)

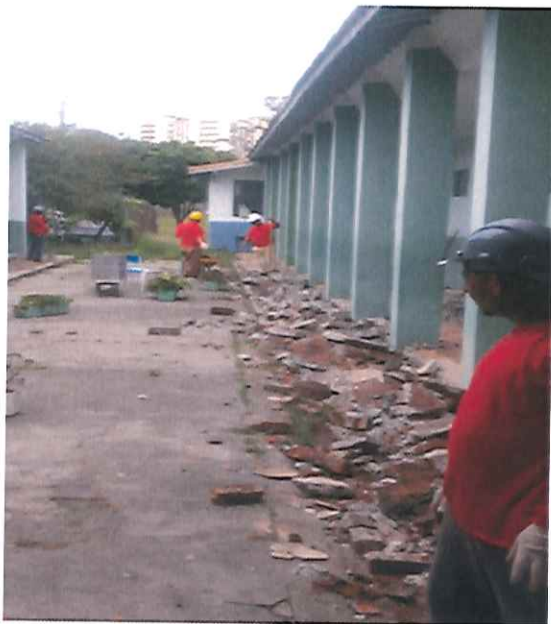
PISO DE CONCRETO DURANTE A MANUTENÇÃO
(09/12/2019 - 15:19)

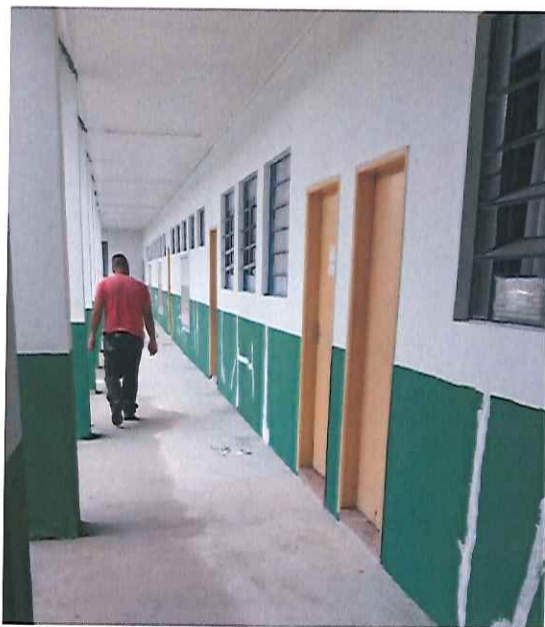
PISO DE CONCRETO APÓS A MANUTENÇÃO (19/12/2019 - 11:11)

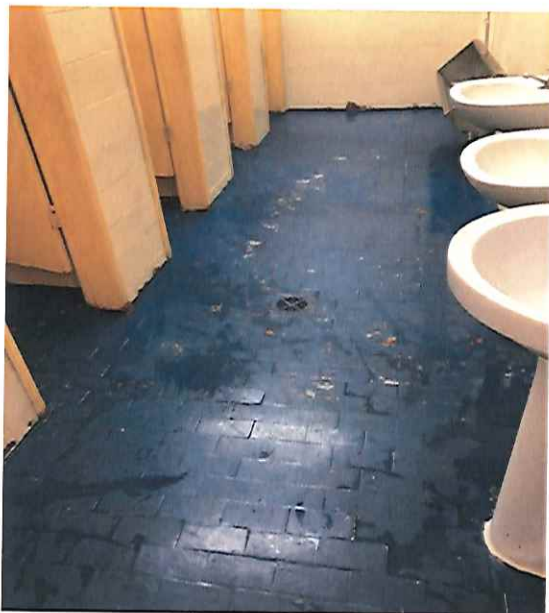
PISO CERÂMICO ANTES DA MANUTENÇÃO
15/10/2019 - 15:15

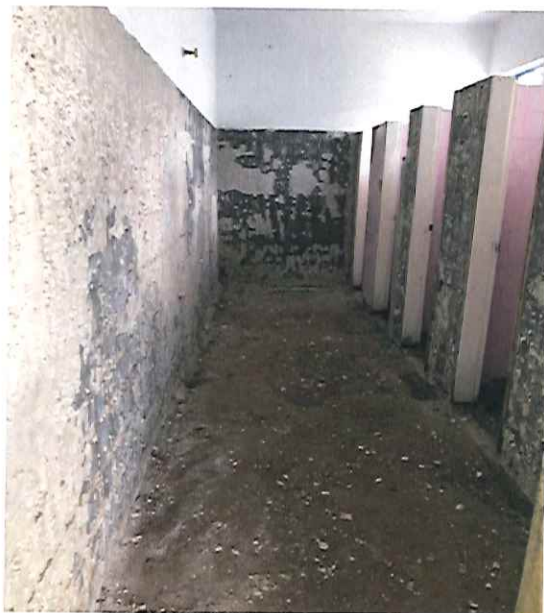
PISO CERÂMICO DURANTE A MANUTENÇÃO E APÓS A DEMOLIÇÃO 15/10/2019 - 15:15
